Levantamento da Qualidade Ambiental do Córrego Capim Puba no Município de Goiânia - GO

Environmental Quality Survey of the Capim Puba Stream in the Municipality of Goiânia - GO

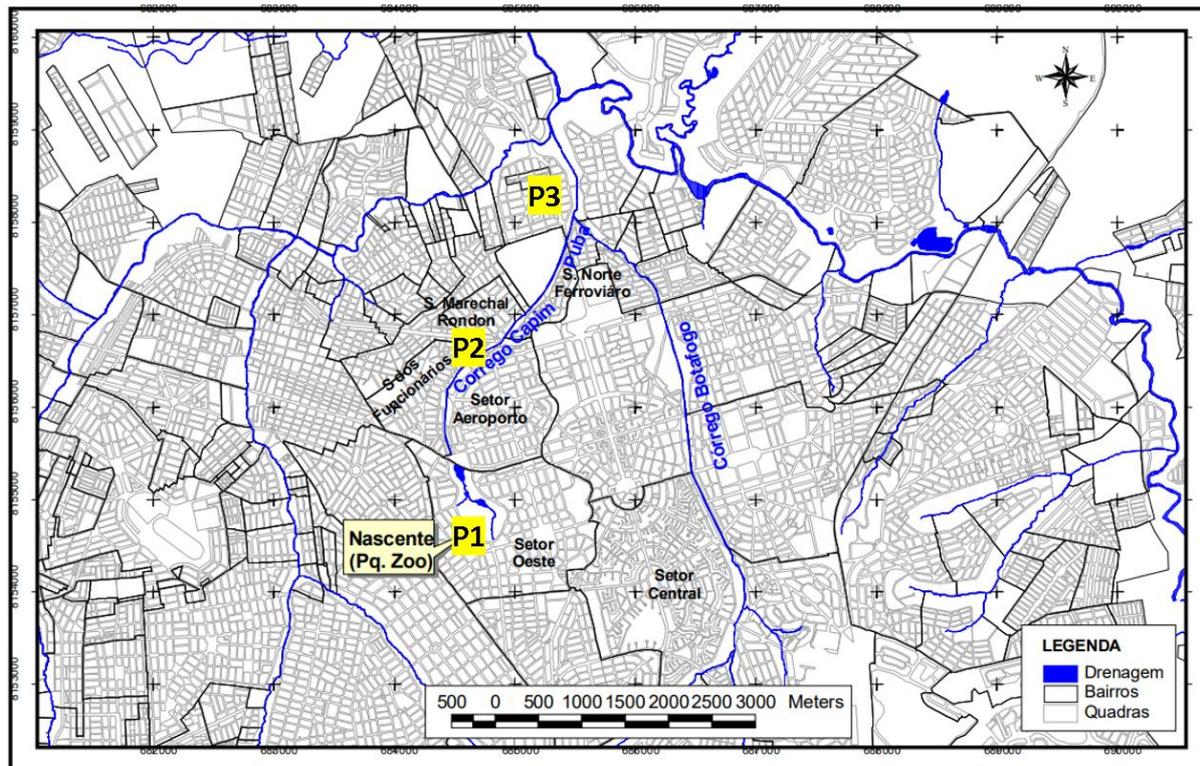
Para identificar quali-quantitativamente às condições ambientais, o delineamento amostral foi dividido em três pontos, chamados neste trabalho de P1, P2 e P3. O ponto 01 (P1) está localizado próximo a nascente do córrego, no Lago das Rosas (16°40'55.91"S e 49°16'17.39"O), situado nas proximidades da Av. Anhanguera. O ponto 02 (P2) está localizado no local de maior ocupação antrópica das margens do córrego, situado entre a Av. Independência e a Av. Leste Oeste (16°39'55.53"S e 49°16'13.47"O), e o ponto 03 (P3) localiza-se no Setor Norte Ferroviário situou-se onde o córrego conflui com o Córrego Botafogo (16°39'07.40"S e 49°15'44.16"O) (Figura 01).

Figura 01. Localização dos pontos de amostragem P1, P2 e P3 no córrego Capim Puba, no município de Goiânia - GO.

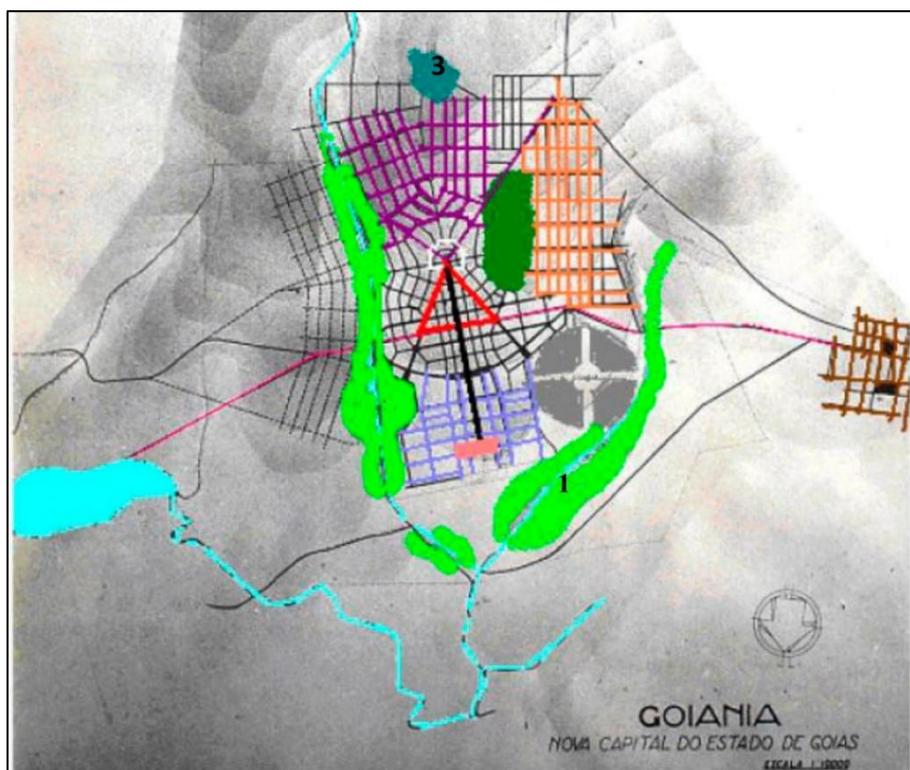
Figura 03. Implantação do Traçado Urbano de Atilio Corrêa Lima para Goiânia – 1933. 1 - Parque Capim Puba.

Já na figura 03 é demonstrado a área urbanizada sobre a área do córrego Capim Puba. O córrego percorre uma área densamente urbanizada, áreas que antes eram protegidas por lei, ou seja, que antes eram de mata ciliar, fundamental para manutenção e proteção de córregos e rios, deram lugar atualmente a moradias ocupadas irregularmente, e comércios, tornando-o altamente susceptível a processos antrópicos. Com a retirada a mata ciliar, ocorreu a ocupação e construção desordenada das áreas próximas ao córrego, à impermeabilização do solo, e assoreamento do leito do córrego, todos

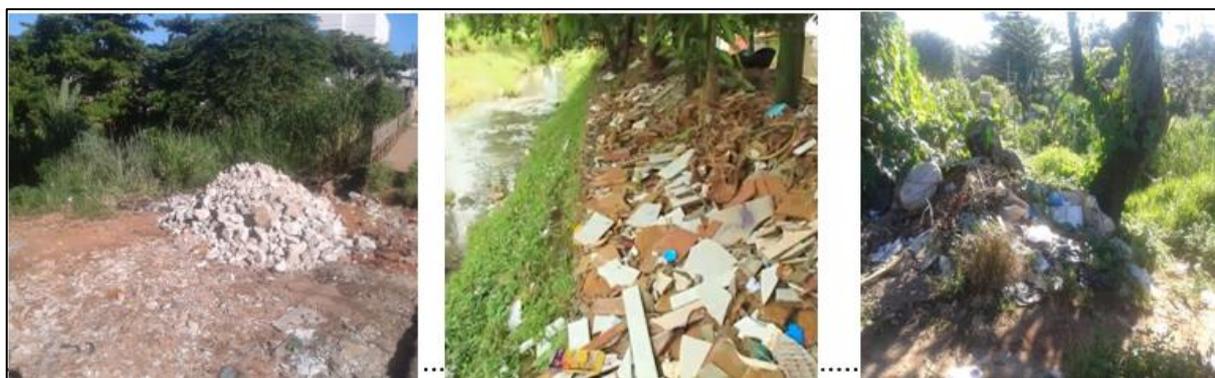
Durante o levantamento de dados, foi verificado altos níveis de urbanização no seu entorno, inclusive com disposição de resíduos sólidos e líquidos no leito do córrego, acarretando um início de erosão, no levantamento encontrou-se também a disposição de entulhos provenientes da construção civil, além de objetos descartados irregularmente como sofás, pneus dentre outros nas suas margens (Figura 04).

Figura 04. Disposição de resíduos de construção civil, entulhos e resíduos sólidos domiciliares nas margens do córrego Capim Puba.

Para minimizar os efeitos da antropização ao longo do curso do córrego medidas devem ser tomadas para fiscalizar e posteriormente notificar os pontos de lançamento de efluentes irregulares, e de disposição de resíduos sólidos e entulhos, e através de um plano de gestão e elaboração de um

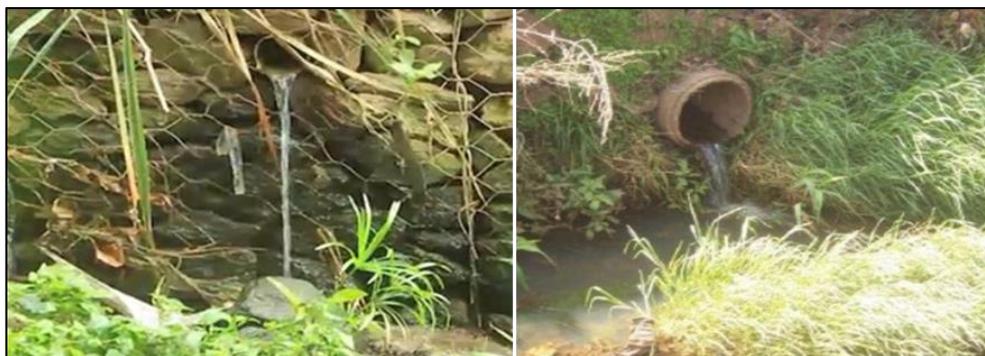
O presente trabalho identificou diversos pontos de lançamentos de efluentes no córrego Capim Puba, e se comparados com anos anteriores. Nota-se que o descarte irregular ainda persiste em alguns locais, no entanto devido a denúncias de moradores da região e a expansão da rede coletora de esgoto ao longo dos anos, este problema vem diminuindo. A figura 05 evidencia que boa parte do lançamento irregular corresponde atualmente de rede de coleta pluvial, porém em alguns pontos foi possível identificar a presença de esgoto doméstico sendo lançado no curso hídrico.

Figura 05. Lançamento de efluentes no córrego Capim Puba.
