Osseointegração de implantes dentais não estandardizados

Relato de caso clínico

Osseointegration of unstandart dental implant a case report

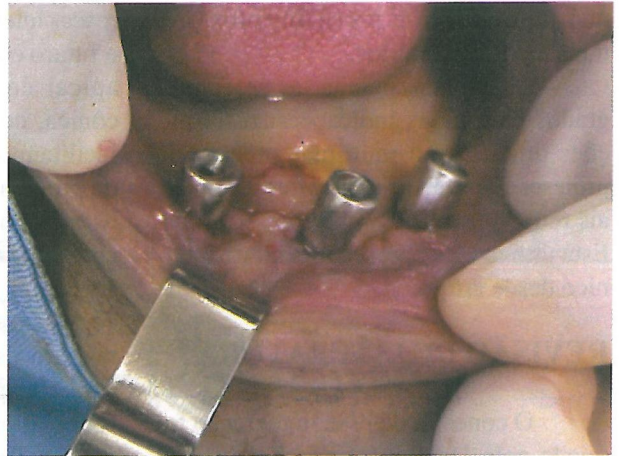
FIGURA 05 – Instalação dos cicatrizadores

Como primeira ação, foi realizada uma correção peri-implantar, objetivando a remoção de tecido gengival hiperplástico que migrara em direção a abertura superior dos implantes (FIG. 03). Após a plastia gengival, foi promovida a instalação de três cicatrizadores confeccionados pela equipe de Prótese da FOA, devido a inexistência de um similar compatível no mercado. (FIG. 04 e 05). Concluída esta etapa, a extremidade superior dos cicatrizadores foi vedada com material guta-percha (FIG. 06).

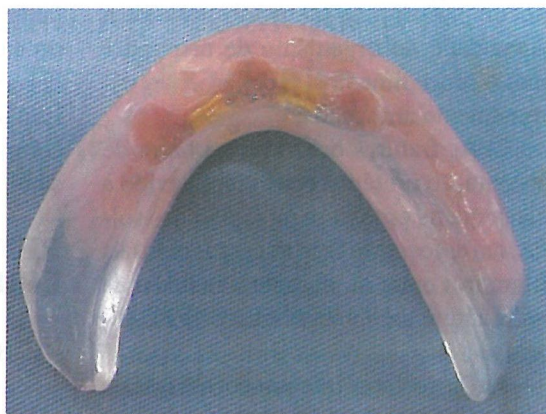
FIGURA 10 – Novos clicks de retenção da overdenture inferior

Foram confeccionados novos “clicks” de retenção na prótese mandibular, dando maior estabilidade e retenção à overdenture (FIG. 08, 09,10).

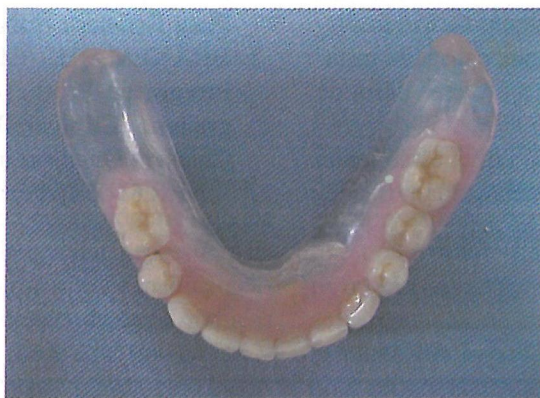
FIGURA 11 – Condições da prótese inferior

Deve ser citado que, no processo de reabilitação oral da paciente, fez-se uso da prótese total inferior já existente, devido às condições sócio-econômicas da paciente. A mesma ficou ciente de que sua prótese inferior deveria ser

trocada, já que esta possui, aproximadamente, cinco (05) anos de uso (FIG.11).
