AVALIAÇÃO DA INFLUÊNCIA DO TRATAMENTO SUPERFICIAL NA RESISTÊNCIA DE UNIÃO DOS REPAROS COM RESINA COMPOSTA EM CERÂMICA.

Evaluation of the Influence at Superficial Treatment in the Union Repair Resistance with Compositive Resin in Ceramic.

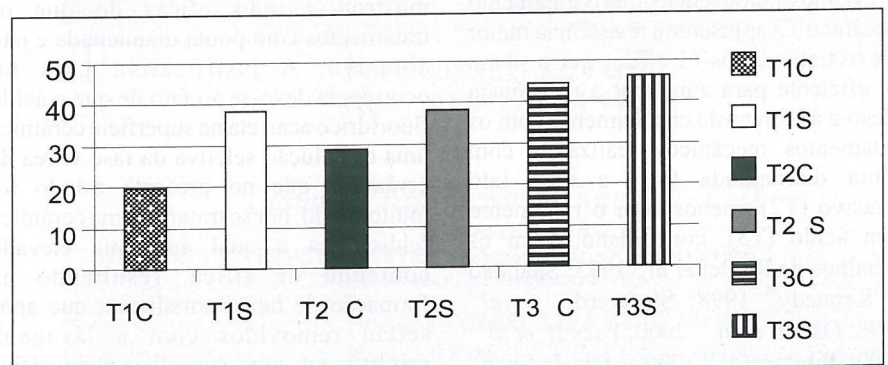
Gráfico 1: Representação gráfica das médias de resistência ao cisalhamento e os intervalos de 95% de confiança para a média populacional (barra vertical).

Reparo	Cerâmica					
	T1(C)	T1(S)	T2(C)	T2(S)	T3(C)	T3(S)
Mínimo	13,3	22,7	14,8	28,5	32,4	34,1
Máximo	37,1	54,2	42,5	61	61,9	56,6
Mediana	17,6	38,9	28,1	36,3	44,1	45,9
Média	19,8	38,2	28,9	38,5	44,7	46,4
Desvio padrão	6,2	6,8	7,9	8,1	7,7	5,3
